Information technique N° 0802 10.03.08/EF 1/4

Modèle XJR1300 (Modèle 2007)

Problème Mauvais ralenti ou pas de ralenti
 Accoups moteur à vitesse constant (RAPPEL)

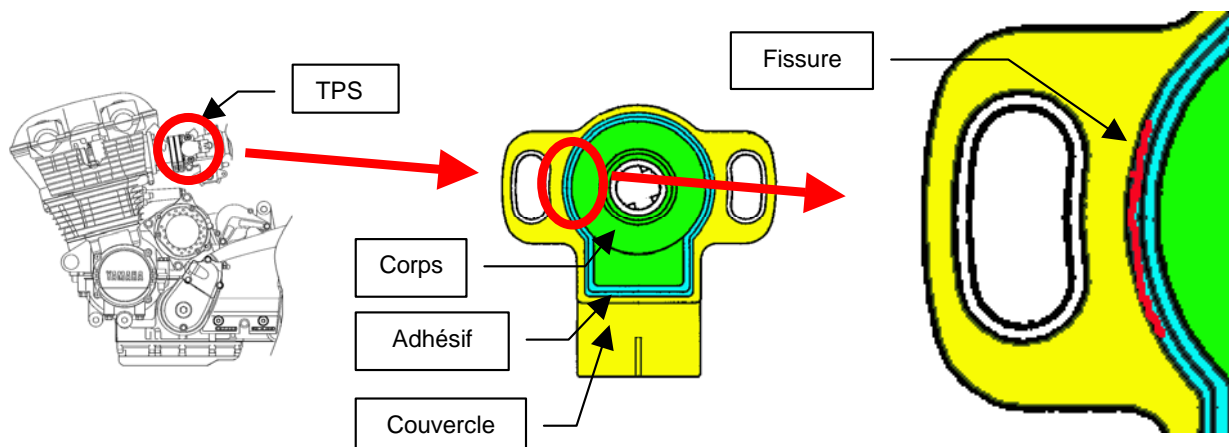
Ces problèmes sont causés par des petites fissures sur le corps du TPS et ainsi de l'eau ou l'humidité peut pénétrer à l'intérieur et produire de la corrosion. Cela provoque de mauvais contacts, le TPS ne donne ainsi plus la bonne valeur à l'ECU et celui-ci calcule ensuite un mélange trop riche.

YAMAHA a maintenant réagi et commence par conséquent une action de rappel. Les capteurs TPS doivent être remplacés sur toutes les XJR1300 modèle 2007!

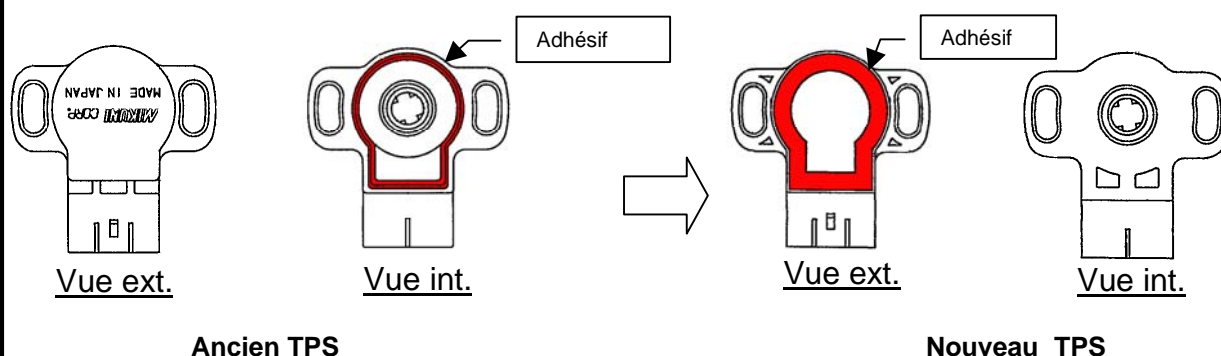
Afin de prevenir un eventuel défaut, YAMAHA utilise des nouveaux capteurs TPS, ceux-ci profitent d'une nouvelle construction.

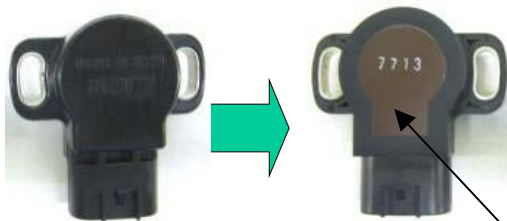
Nouveau TPS

La partie centrale est brune

1-2: Remplacer l'ancien TPS par le nouveau. Ne pas serrer encore complètement les vis.
